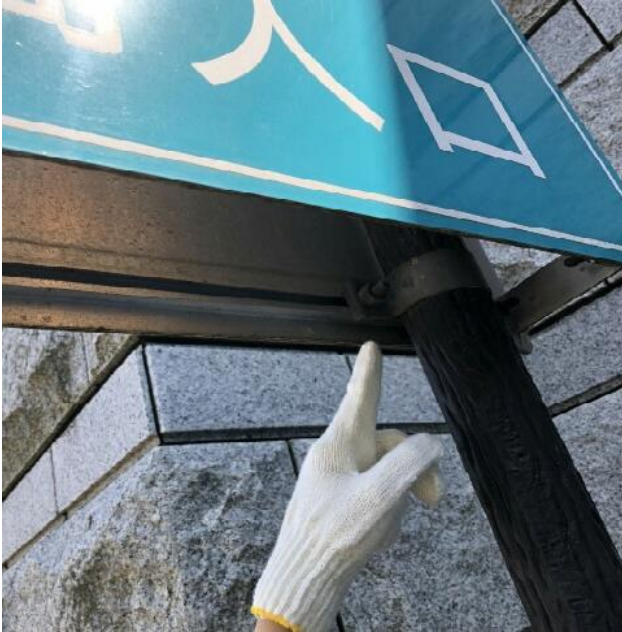
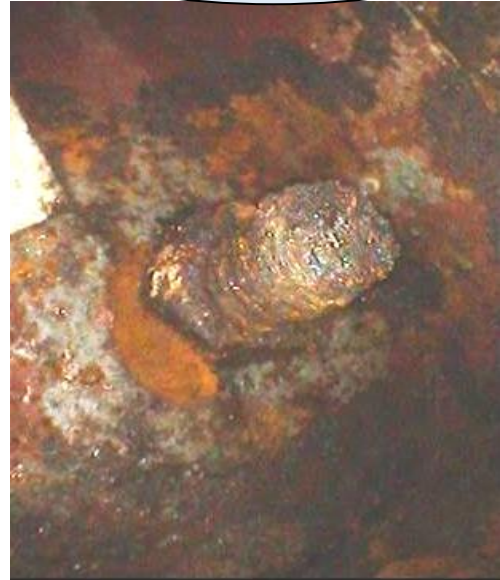
①独立広告板（照明無）

ボルトに錆及び腐食が見られる。
表示面については概ね良好。

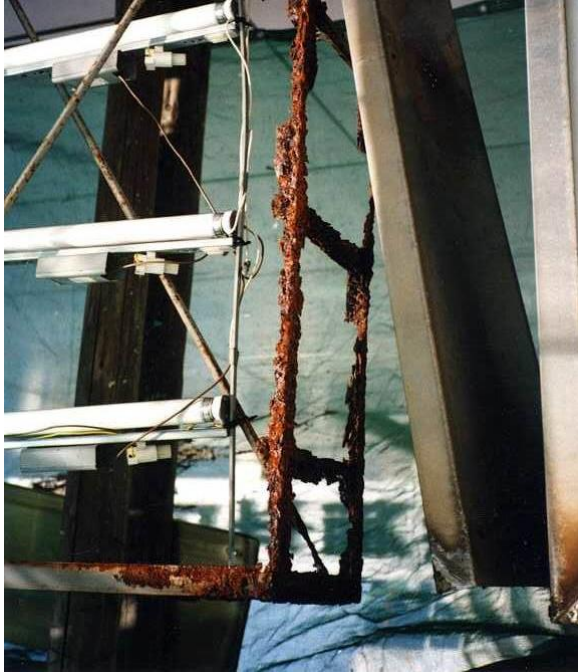
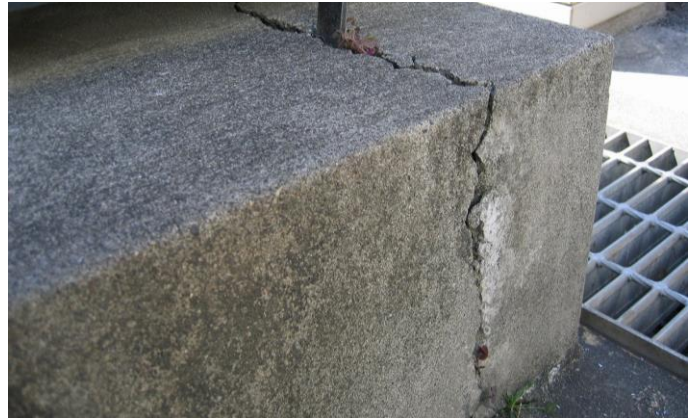
②壁面突出広告物（照明有）

枠に腐食、基礎部分にひび割れ有り。
照明装置は問題なく点灯する。

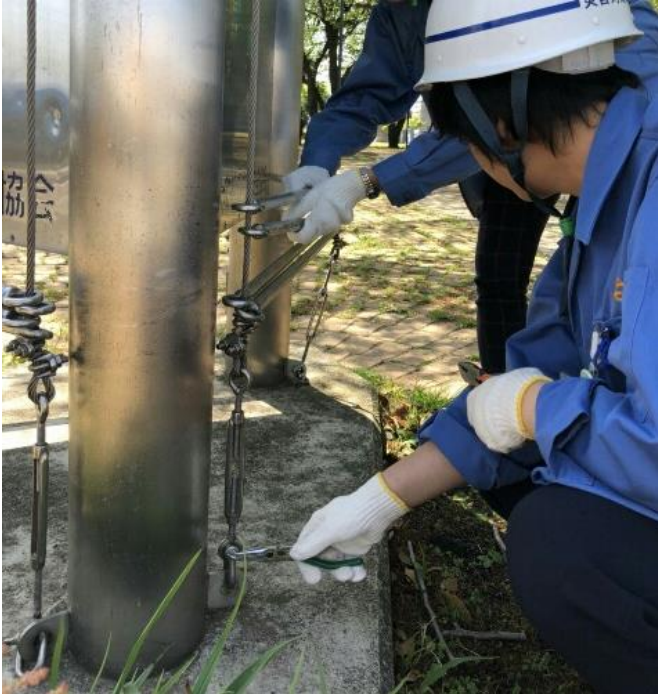
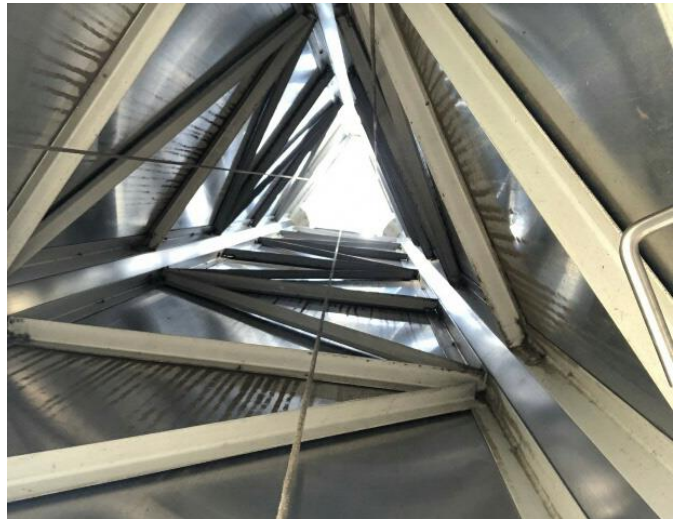
③独立広告塔（照明無）

内部に汚れが確認できるものの、安全面に問題なし。

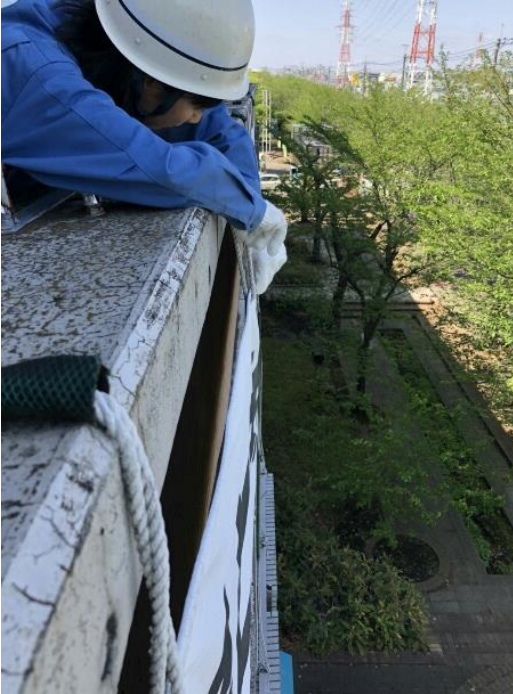
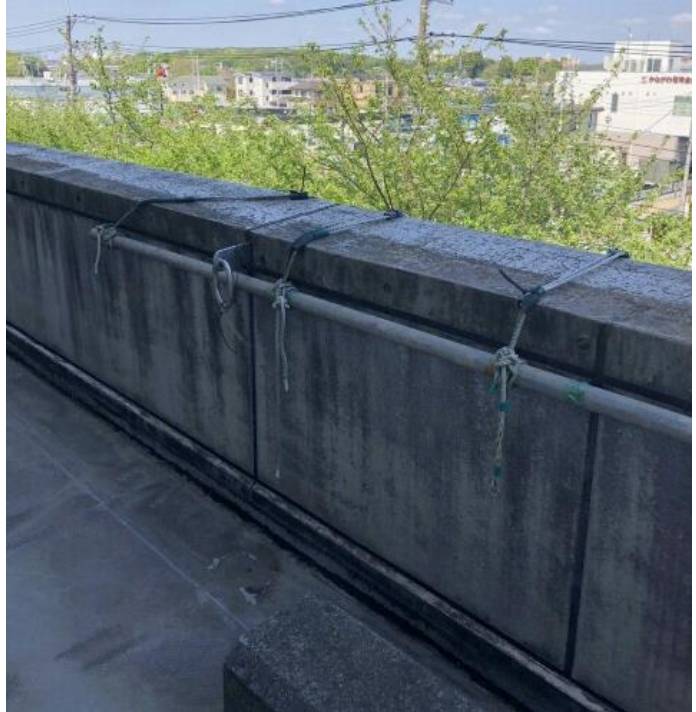
④表示面が固定されている広告幕（照明無）

接合部の状態良好。ロープの擦り切れ等も無し。

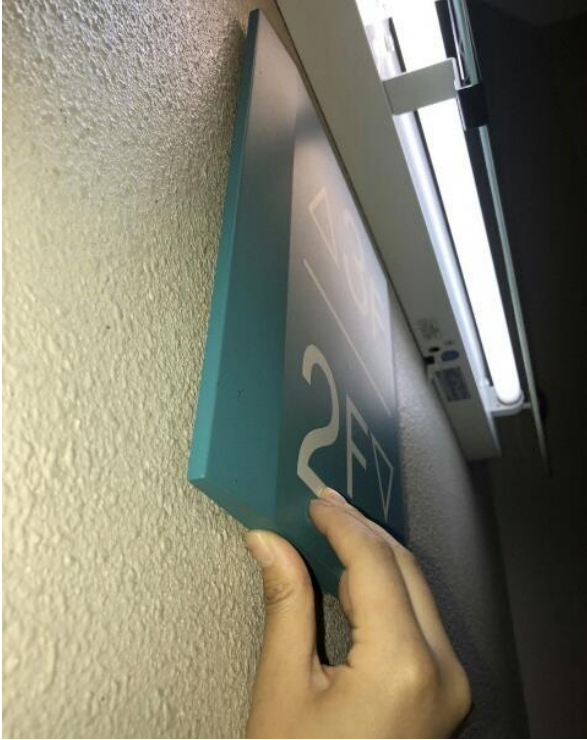
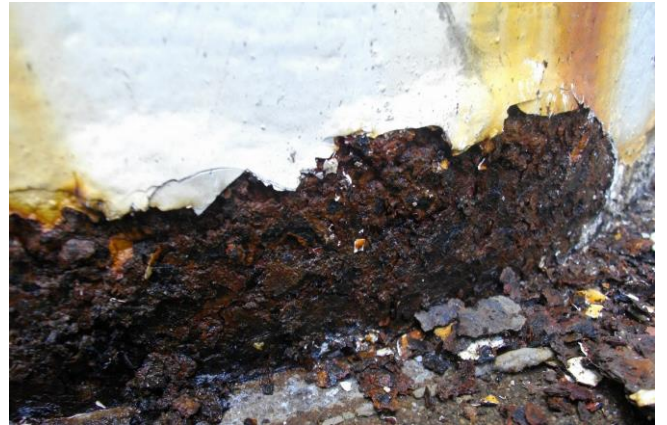
⑤ 壁面利用広告物／北側壁面（照明有）

表示面やビス等、概ね良好であるが、接合部付近の壁面に少量の錆が見られる。
